砂防ソイルセメントによる 砂防堰堤の施設効果事例集

～土石流から人命＆財産を守った事例～

【施設効果事例①】本谷第10砂防堰堤

INSEM材を用いた砂防堰堤の施設効果事例について～本谷第10号砂防堰堤～

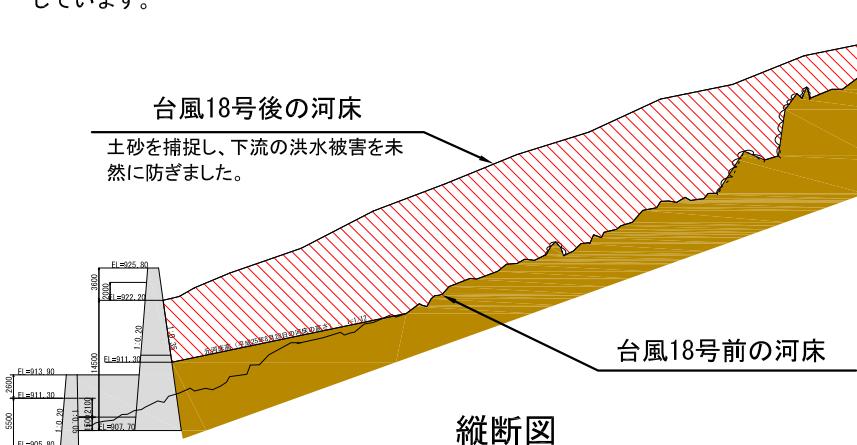
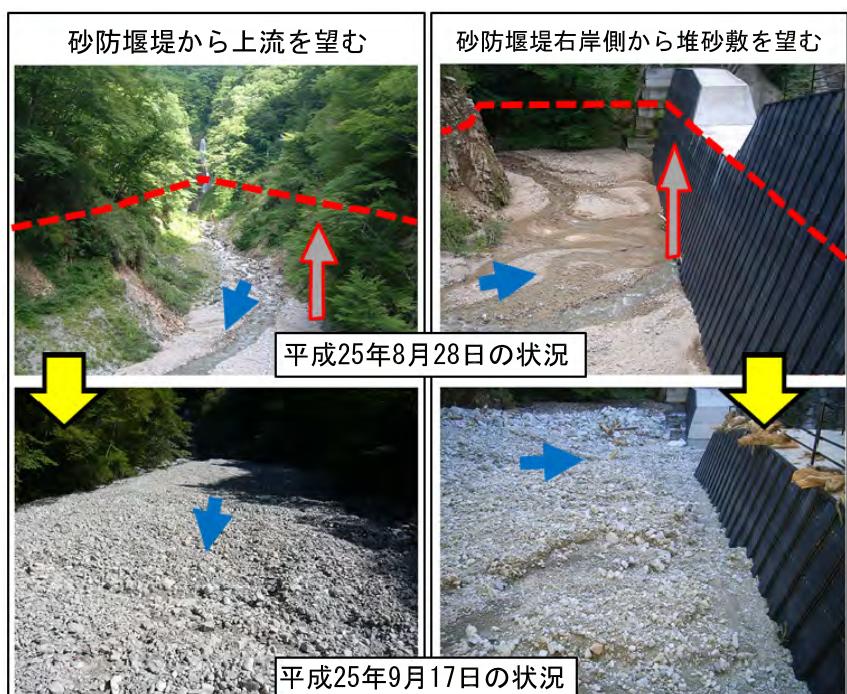
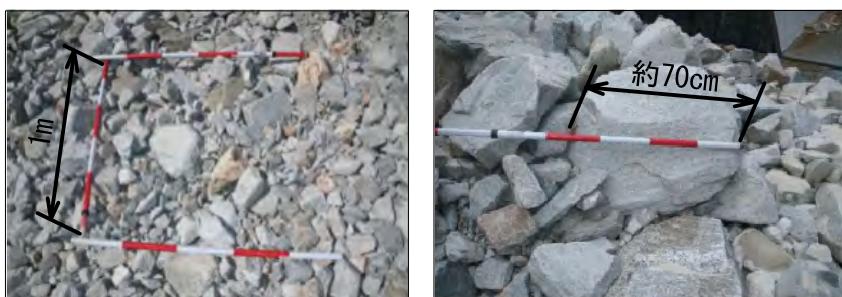
今回の堆積は、台風18号で新たな山腹の崩壊によるものではなく、台風に伴う出水により上流の河床に堆積していた不安定な土砂が運ばれ本谷第10砂防堰堤に流れ着いたものと推測しています。

台風18号で本谷第10砂防堰堤に貯まった土砂

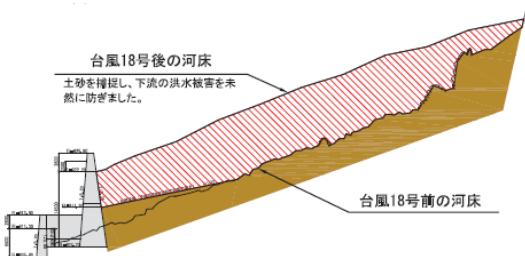
図-1 縦断の堆積状況

本堰堤の上流は、これまでの降雨により大量の土砂が生産され、河床に堆積した状態にあった。今回の堆砂状況については、台風18号で新たな山腹の崩壊によるもの

ではなく、台風に伴う出水により上流の河床に堆積していた不安定土砂が流出し、本堰堤に流下したものと推測される。図-1に堰堤上流の堆積状況図、写真-1、2に出水前後の堆積状況および出水後河床に堆積している礫の状況を示す。

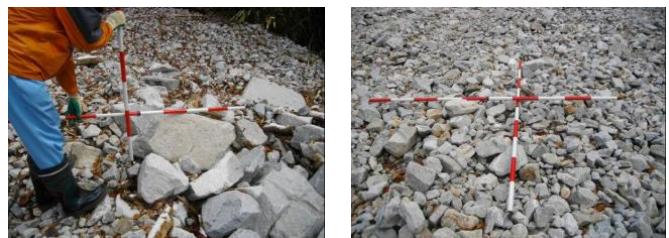
写真-2 河床に堆積している礫の状況

現地調査より、河床に点在する礫径は、0.70m程度であり、流速を計画諸元である4.41m/sと想定すると、今回の出水で想定される衝撃エネルギーは、4.54kN·mとなる。よって、今回の衝撃エネルギーが、外部保護材が有する許容値以内であること、凹み量についても、実験時(50~80mm)よりも小さい(10mm程度)ことから、礫等の衝撃力に対して十分安全であることが確認できる。

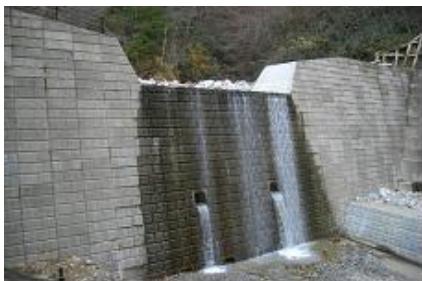
写真-3 下流外部保護材の状況

目視確認により調査を行なった結果、外部保護材であるコンクリートブロックに破損・滑落等は無く、内部材が露出する等の状況は確認されなかった。

下流外部保護材は、現状のままで内部材の保護機能は十分保持できており、構造上支障は無いものと判断する。

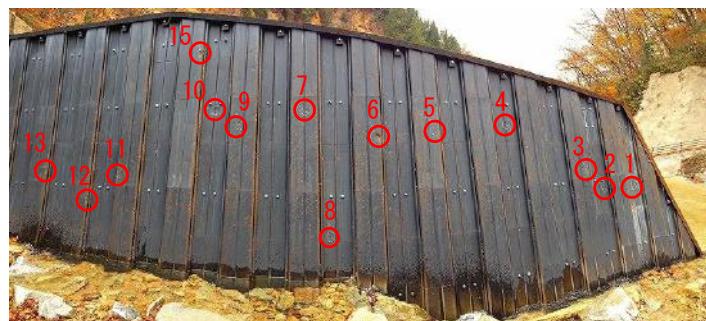
約16箇所において、流出土砂および流木の衝突が原因と推測される凹みや擦過痕が確認された。しかしながら、凹み量は最大のものでも10mm程度(12の位置)であり、軽量鋼矢板の嵌合部が外れることなく健全な状態にあり、内部材が露出している箇所も見られなかった。

a) 左岸側袖部の損傷箇所

b) ⑥の箇所 c) ⑫の箇所 d) ⑯の箇所
写真-4 上流左岸側の損傷状況

上流外部保護材の左岸側袖部は、凹んでいる箇所や擦過痕が見られるものの、その変位量は非常に小さく、軽量鋼矢板の嵌合部が外れている箇所もなく、内部材の流出している箇所も見られなかった。

以上より、上流外部保護材についても、現状において衝撃荷重に対する内部材の被覆性能、耐侵食性、耐摩耗性等の外部保護材としての要求性能を十分満足しているものと判断する。

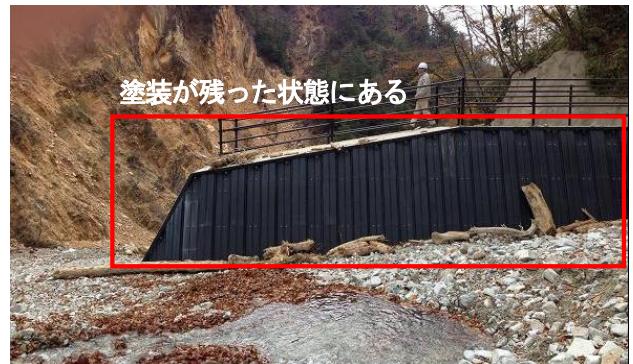
写真-5 上流右岸側袖部の状況

右岸側袖部の状況を写真-5に示す。右岸側袖部は、左岸側のように凹みや擦過痕も見られず、施工当時の塗装が残っている状態にあった。

上流外部保護材の右岸側袖部は、損傷箇所もほとんど見られず、塗装も健全な状態で残っていることから構造上支障はないものと判断する。

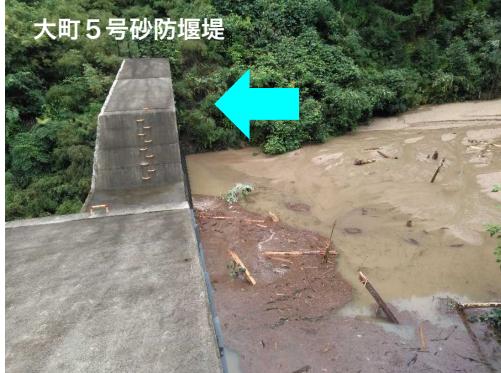
状況：8月11日からの前線による大雨に伴い土石流が発生したが、砂防堰堤が整備されており土砂及び流木を捕捉。下流人家等への被害を未然に防止した。

土石流発生直後 (R3.8.17撮影)

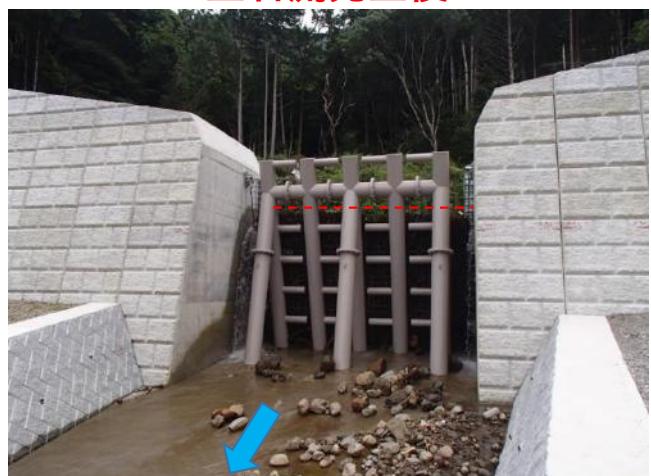
状況：令和2年7月豪雨に伴う降雨により土石流が発生したものの、静岡県が整備した砂防堰堤が土砂を捕捉し、下流への被害を未然に防止した。

土石流発生後

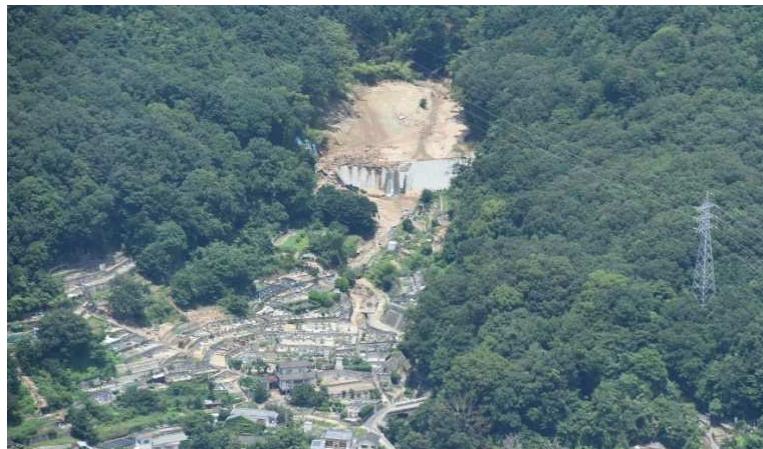
整備途中の堰堤が土砂の一部を受け止めた事例

【豪雨災害直後の状況(遠景)】

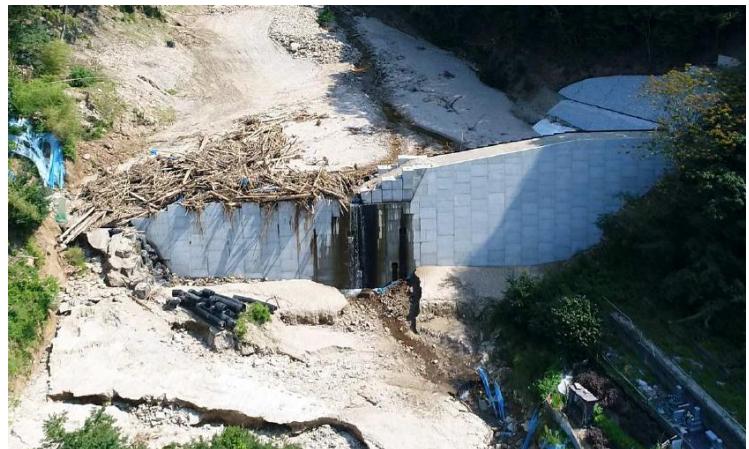
【豪雨災害直後の状況(近景)】
